## INFORME DE AVALUO No. 39183

Inmueble ubicado en: Primer callejón número 7 Barrio La Arenera, municipio de San José, departamento de Escauintla.

## INFORME DE VALUACIÓN COMERCIAL

No. 39183

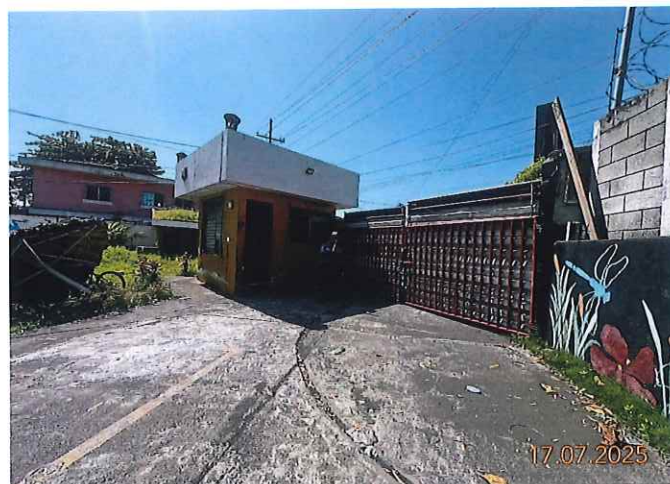
Garita de ingreso.

La edificación se encuentra en estado habitable, con cerramientos completos, puertas y ventanas en condiciones funcionales. No se reportan daños estructurales ni filtraciones significativas. Sin embargo, presenta deterioro en acabados, principalmente por desgaste en pintura, manchas de humedad en algunos cerramientos y envejecimiento general de

materiales. La instalación eléctrica es básica, con luminarias y cableado visibles, aunque operativos.

En general, la garita conserva su funcionalidad como puesto de vigilancia y control de acceso, siendo utilizable con mínimas intervenciones de mantenimiento correctivo en acabados. Su condición contribuye positivamente a la operatividad del inmueble.

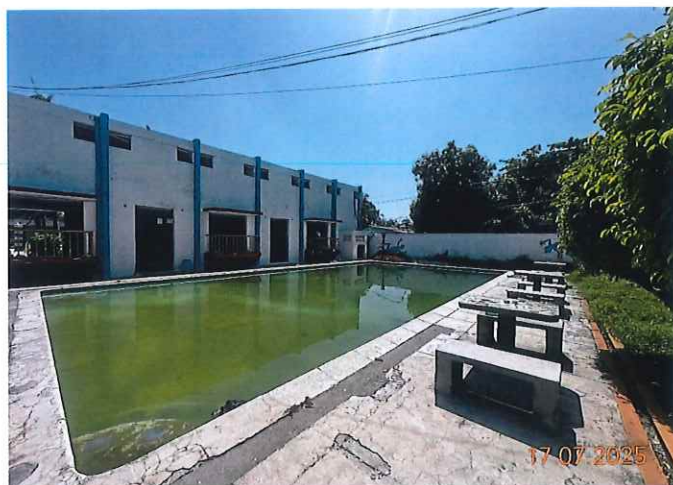
Piscina del área de restaurante.

Las estructuras son de forma rectangular, con muros y fondo de concreto armado revestido con pintura impermeabilizante. Se encuentran actualmente llenas de agua, sin evidencia visible de filtraciones estructurales, lo cual sugiere integridad en la losa y los paramentos. No obstante, el agua se encuentra en estado de putrefacción, con coloración verdosa, lo que indica ausencia total de mantenimiento y recirculación.

Las piscinas no cuentan con sistema de bombeo, filtros, ni instalaciones hidráulicas operativas, lo cual impide su funcionamiento como infraestructura recreativa. Asimismo, no se observan registros, trampas ni accesorios funcionales para drenaje o limpieza. Esta condición genera obsolescencia funcional severa, ya que para ponerlas en operación sería necesario instalar todos los sistemas técnicos desde cero, incluyendo cuarto de máquinas, bombas, filtros, válvulas, e instalaciones eléctricas e hidráulicas complementarias.

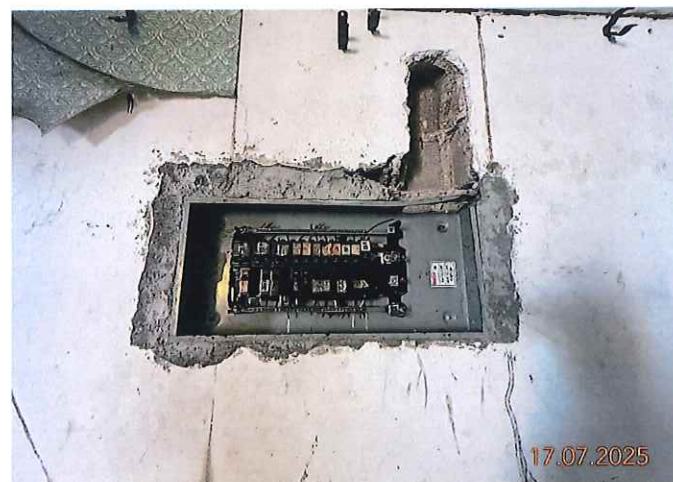
Tablero eléctrico.  
En mal estado, ningún cable conectado.

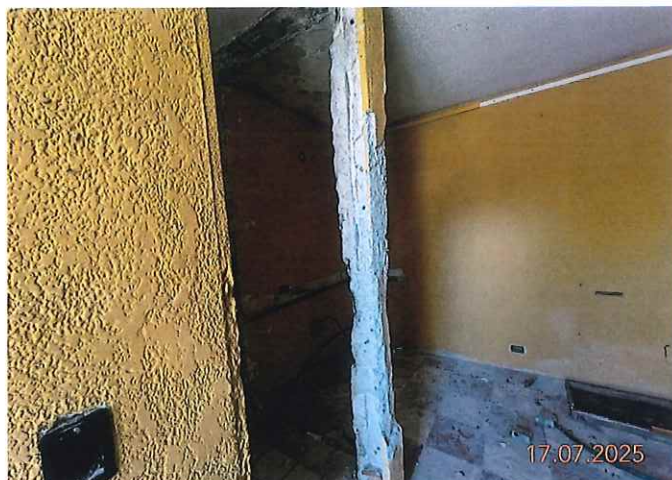
Habitación con área de baño.  
Divisioes internas parcialmente demolidas.

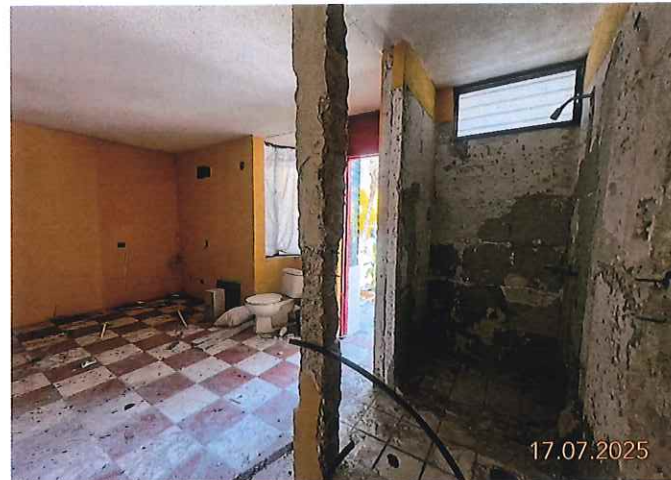
Habitación con área de baño.  
Divisioes internas parcialmente demolidas.

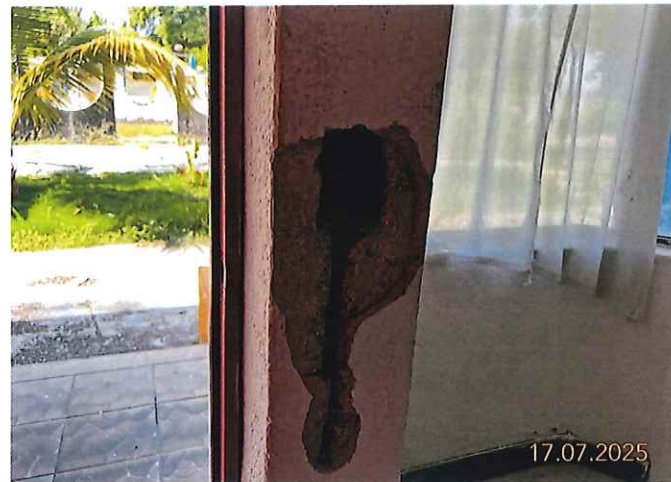
Detalle de espacio para caja electrica inexistente y daños en la pared.

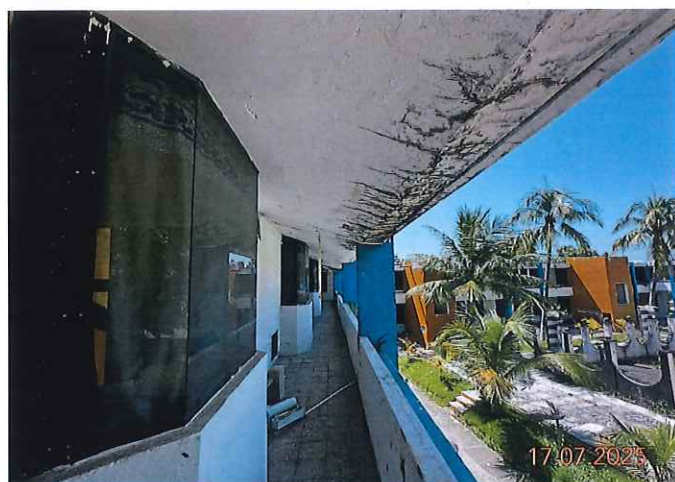
Pasillo de circulación del nivel 2.  
Evidencia de daños severos de humedad.

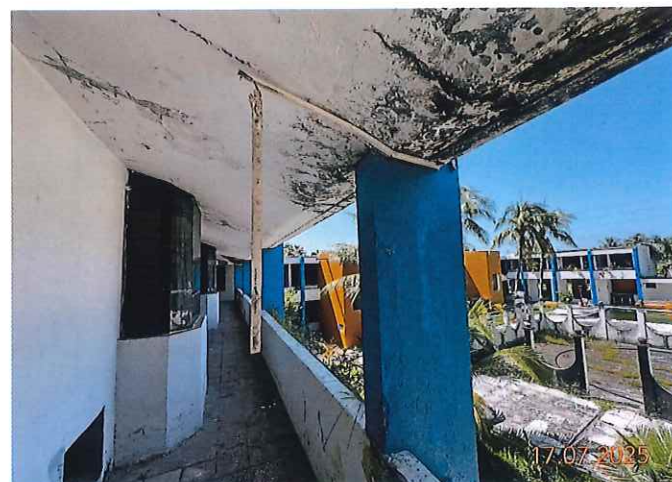
Pasillo de circulación del nivel 2.  
Evidencia de daños severos de humedad.

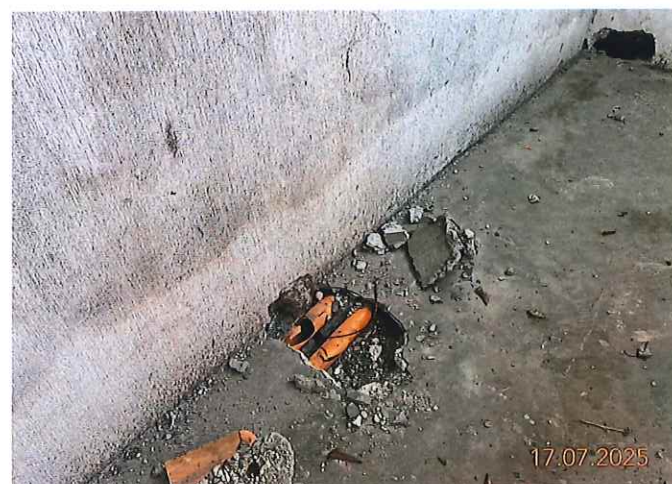
Las instalaciones hidráulicas y sanitarias se encuentran en evidente mal estado, con múltiples tramos de tuberías expuestas, rotas o intervenidas. Se observan cortes en pisos, excavaciones junto a muros y registros sin conexión funcional, lo cual compromete la continuidad de las redes. Debido a su deterioro, la rehabilitación de las instalaciones existentes implicaría romper muros, pisos y recubrimientos en gran parte de la construcción, por lo que, técnicamente, se recomienda su reemplazo completo por nuevas tuberías internas y externas.

Evidencia de daños severos en sistema hidráulico de la construcción.
